# 「高知県橋梁会の現場見学会に参加して」報告

(株)第一コンサルタンツ 伊藤 哲也

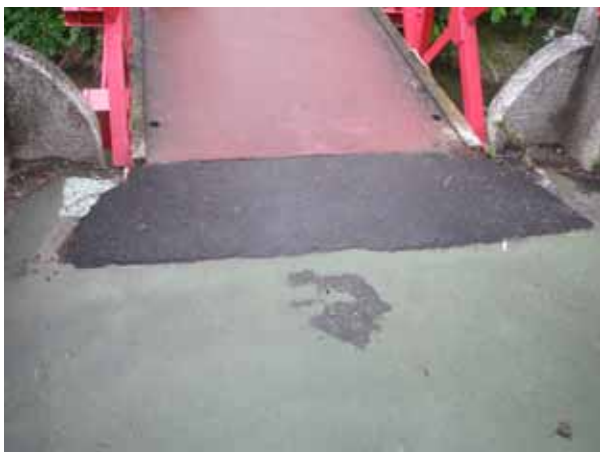
左岸側路面に 4cm 程度の段差。

変状の原因として昭和 55 年頃に死荷重軽減対策で PC 床版に変更した事が影響しているのではないかという意見がでた。

写真 4：左岸側路面の段差

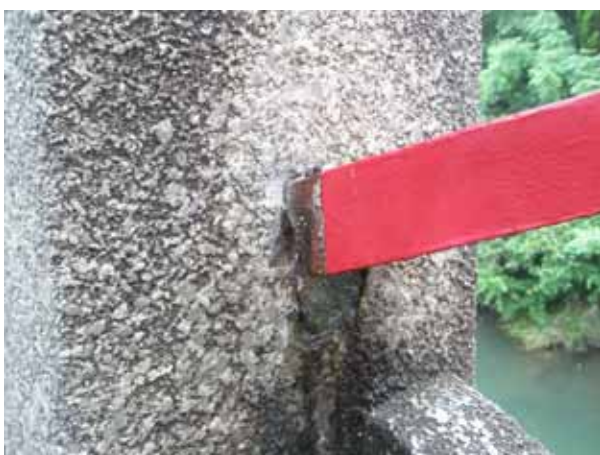
左岸側手摺（アングル）が、主塔コンクリートからはずれ掛けている。

写真 5：左岸側手摺（アングル）の状況

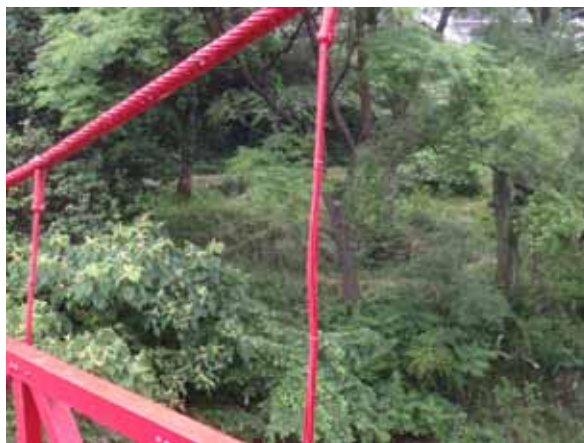
左岸側端部ハンガーロープに張力が無く、曲がっている。

写真 6：左岸側端部のハンガーロープ

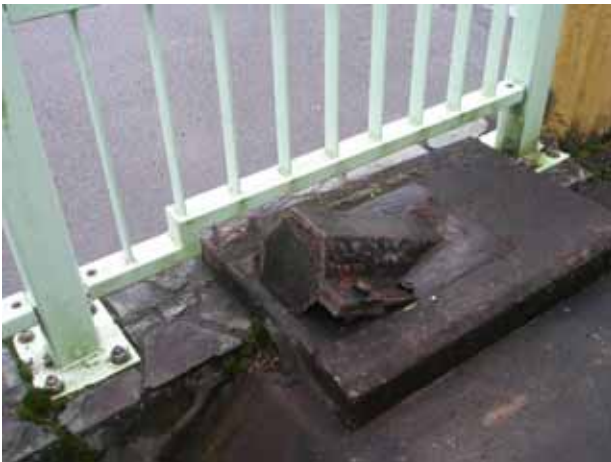
吊り橋であったことを示す主ケーブルのアンカー部を見ることができた。

写真 9：吊り橋時代のアンカー部

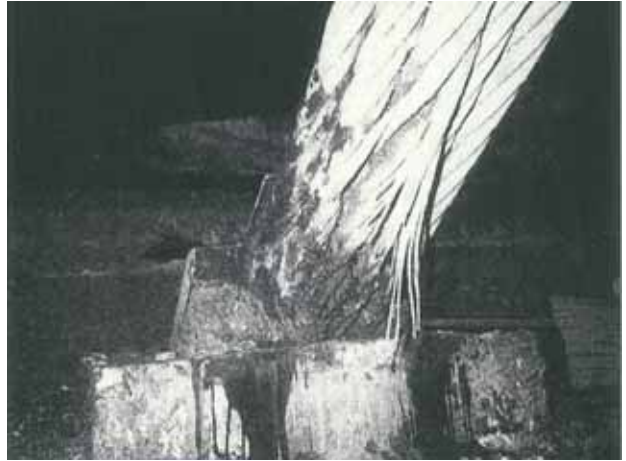
三好橋は完成から 60 年を経過した昭和 62 年 6 月に、右岸下流側アンカー部の主ケーブルに腐食が原因と思われる破断が発見された。やむなく通行止めの措置を行い、橋梁補修事業によ

写真 11：ケーブルアンカーの破損状況

主ケーブルは近い将来全てのアンカー部において破損する恐れがある。

アンカー部以外の主ケーブルも錆により静的強度が減少していると推定される。
