高知県橋梁会の現場見学会に参加して

設計一課 富永敏絵

3. 岩堰橋の見学

5. 三好橋の見学

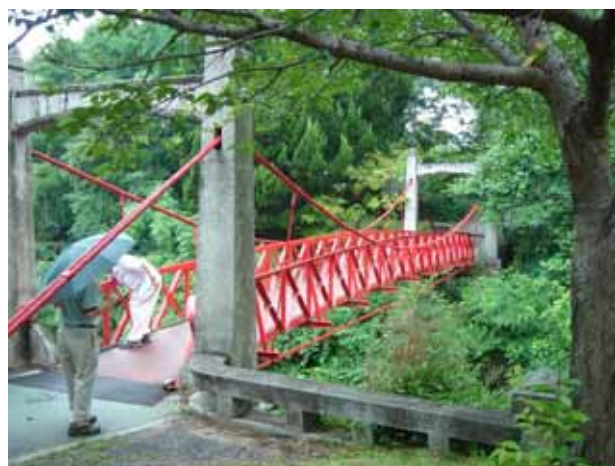
写真 1 岩堰橋

岩堰橋は大正13年に架設,橋長16.3m,幅員1.5mの橋で,架設当時は単純木橋トラス吊り橋,昭和55年頃に死荷重低減対策で単純鋼製トラス吊り橋に変更工事が行われている。

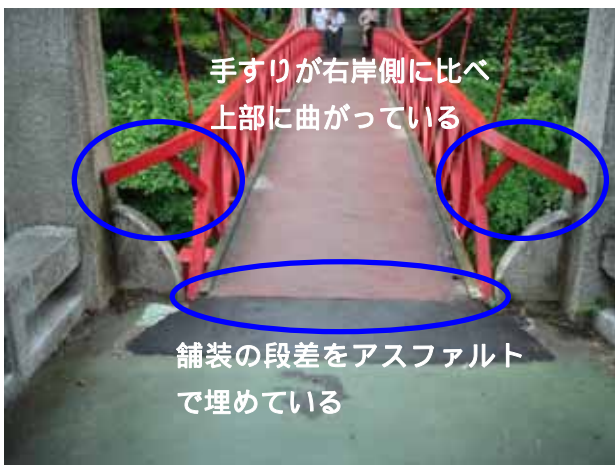
写真 2 左岸側 1

現在は左岸路面に4cm程度の段差が生じ,左岸側手すり主塔コンクリートから外れかけであり,左岸側端部のハンガーロープに張力がなく,曲がっている。測量結果では,床版下面の高さが左岸側が右岸側より13cm高くなって

いる。現地で実際に橋を見学し、何故このような変状が起きたのか、参加者で議論を行った。橋を見てみると、左岸と右岸で手すりの曲がり方の違い、段差が確認できた。

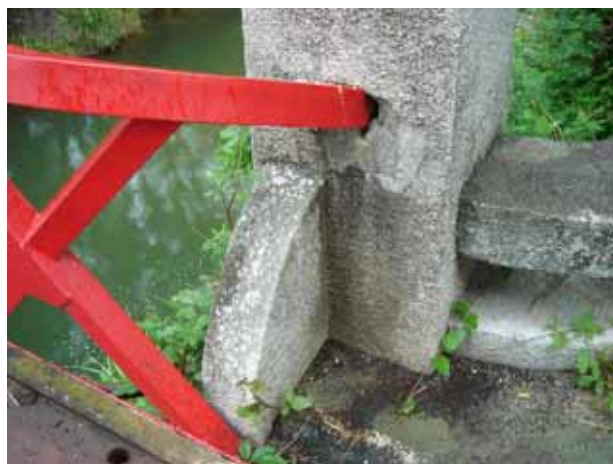
写真 3 手すり部拡大(左岸側)

一通り見学を終えた後、安見氏が作成した模型を使って、変状の原因を皆で話し合った。その結果、左岸側に変状が見られたのは、昭和 55 年に鋼製トラスに変更したため橋自体の重さが軽くなり、本来ならば兩岸ともに浮き上がるところが、橋の構造上、右岸側が固定されているため、左岸側に偏って力が加わって起きたと考えられる。今後は、実験も兼ねて、可能ならば右岸側の手すりに切り目を入れて変状がどうなるか観察し、原因を究明していきたいという話であった。

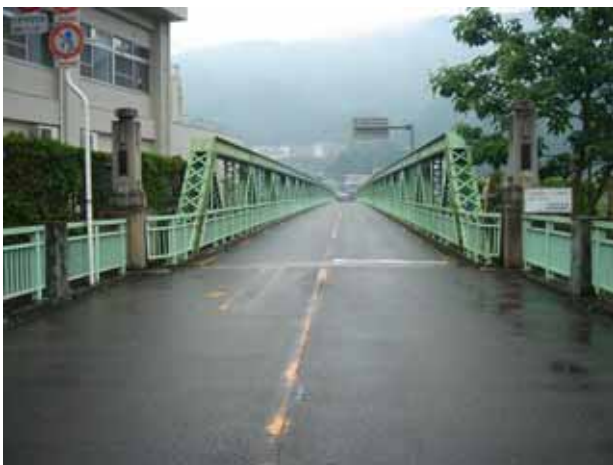
写真5 三好橋

三好橋は、昭和2年に架設、橋長243.5m、幅員6.1mの橋で、架設当時は補剛構吊り橋+単純鋼鈹橋桁橋、現在は上路式アーチ橋+単純鋼鈹橋桁橋となっている。建設当時は東洋一の吊り橋であったそうだが現在はケーブルもなく、上路アーチとなっている珍しい橋である。

- ・ 第一回目・・・昭和28年。主索の劣化のためアンカーブロックを移動した。
- ・ 第二回目・・・昭和43年で床版の損傷が激しくなり、床版を打設し直した。
- ・ 第三回目・・・昭和62年であり、この時に

今の形となった。

話の内容はかなり専門的すぎて私には理解するのが難しかったが、何度も補修しなければならなかった理由の一つとして、車が普及したため、当初の設計荷重では耐えられなくなったのだらうということが揚げられていた。

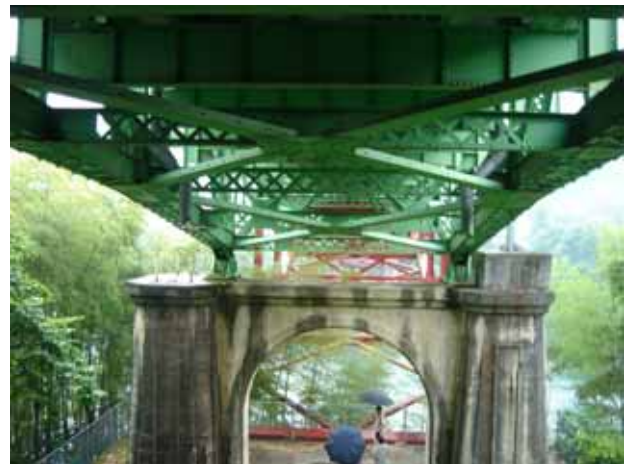
写真6 P4橋脚から

実際に橋を見学できたのは、P4橋脚の位置で橋の下から見上げることしかできなかったが、止められたボルトの数には圧倒された。これらのボルトの維持管理といった新しい課題も出てくるだろうという話もあった。また、私個人の感想であるが、塗装のせいかな、景観的に、補修箇所のアーチリブがとても浮いているように感じた。
