平成 21 年度現場見学会

高知県橋梁会理事 岡本圭吾

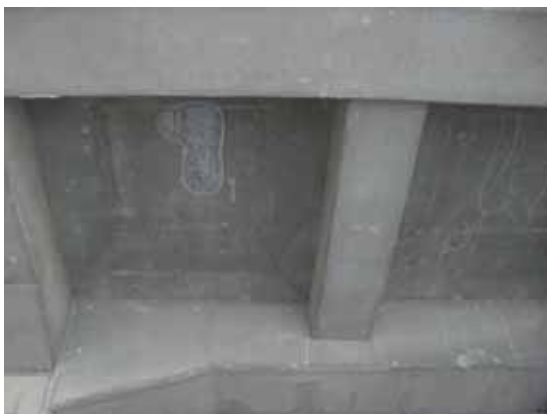
桁下のひび割れ箇所や補修箇所には、橋梁点検が行われたのかチョークが付けられていた。

道路上のコンクリートが剥落しそうな箇所については、調査時に叩き落とされ、露出した鉄筋に防食処理がされていた。道路の直上以外の箇所は、橋梁点検がまだ行われていなかった。床版の鉄筋が腐食膨張し、かぶりコンクリートを剥落させている箇所もあった。

道路上の補修・点検状態

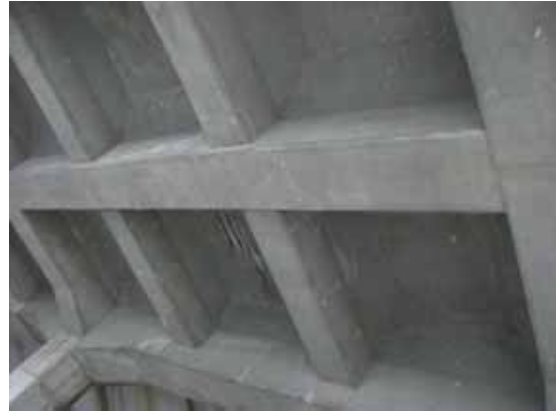
コンクリート剥落

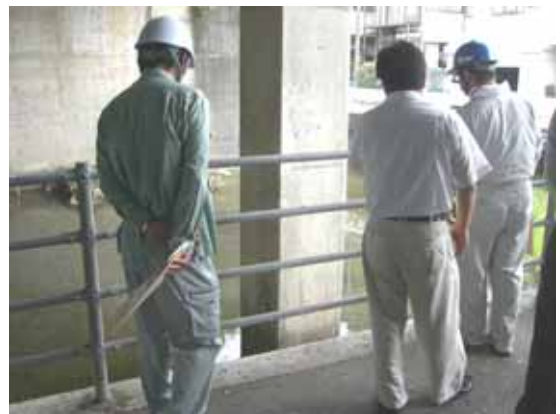
参加者の一人が橋脚に縦ひび割れを発見し、原因や補修・補強方法を講師に質問していた。

橋脚の亀裂

「構造物は永久では無い。どのぐらいの頻度で補修をするか、使用年数は何年かを明確にする必要がある。簡単な補修でも数年は使用できるが、その後は補修しなければ成らない。」との説明があった。
