岩堰橋の変状に関する考察

(株)第一コンサルタンツ 兵頭 学

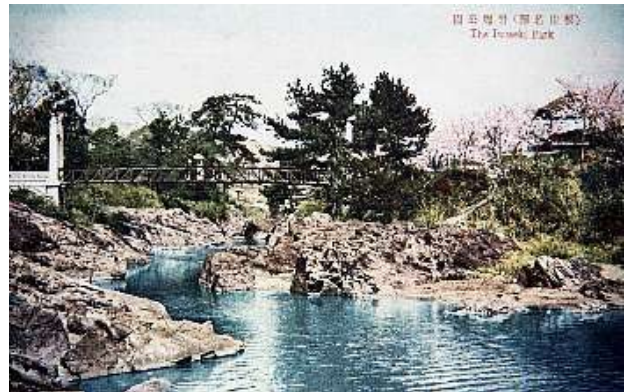
- ① 床版が約13cm程度浮き上がっている。路面にはオーバーレイがかけられ、橋座との間に出来た空間は、鉄製部材で埋められている。(図2)
- ② 塔柱に固定された高欄の定着部が鉛直上方への力によって移動したために、塔柱コンクリートの一部が剥落している。(図3)
- ③ 下流側の高欄端部は塔柱から完全にはずれた状態になり上へ移動しているが、上流側の高欄端部は、数cm程度上へ移動した状態でコンクリートにめり込んでいるため、移動が拘束されて、高欄部材の方に変形が生じている。(図4左)
- ④ 上流側の吊り材1本が移動によってたわんでおり、張力を失った状態である。吊り材の調整代も最大限絞っているが、なお張力を失った状態になっている。(図4右)

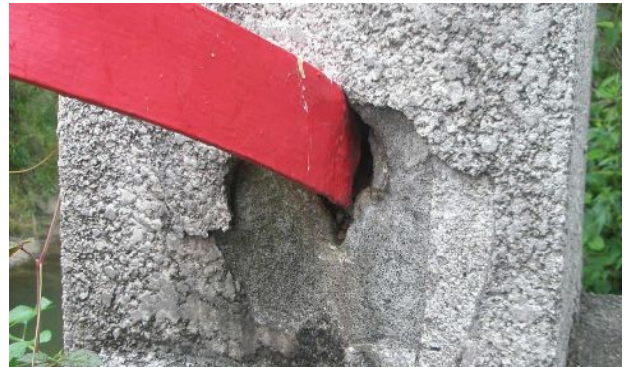
図2 左)オーバーレイ状況 右)床版下面

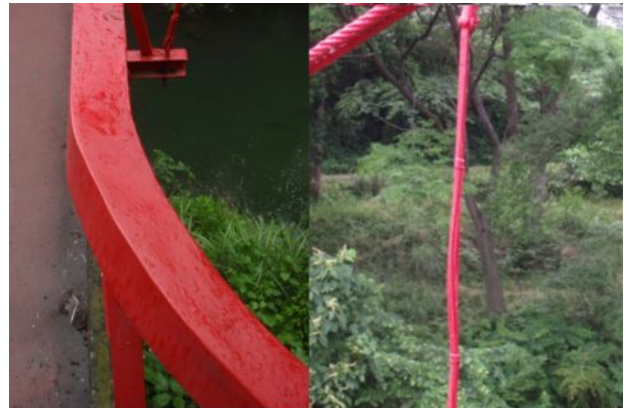
図4 左)高欄の変形 右)吊り材のたわみ
